Vom Konzept zur Serie: wie der „kleine“ Mercedes entstand

Pannenhilfe, Wartung:

Keilriemen, Lichtmaschine, Anlasser, Zündanlage, Zündkerzen

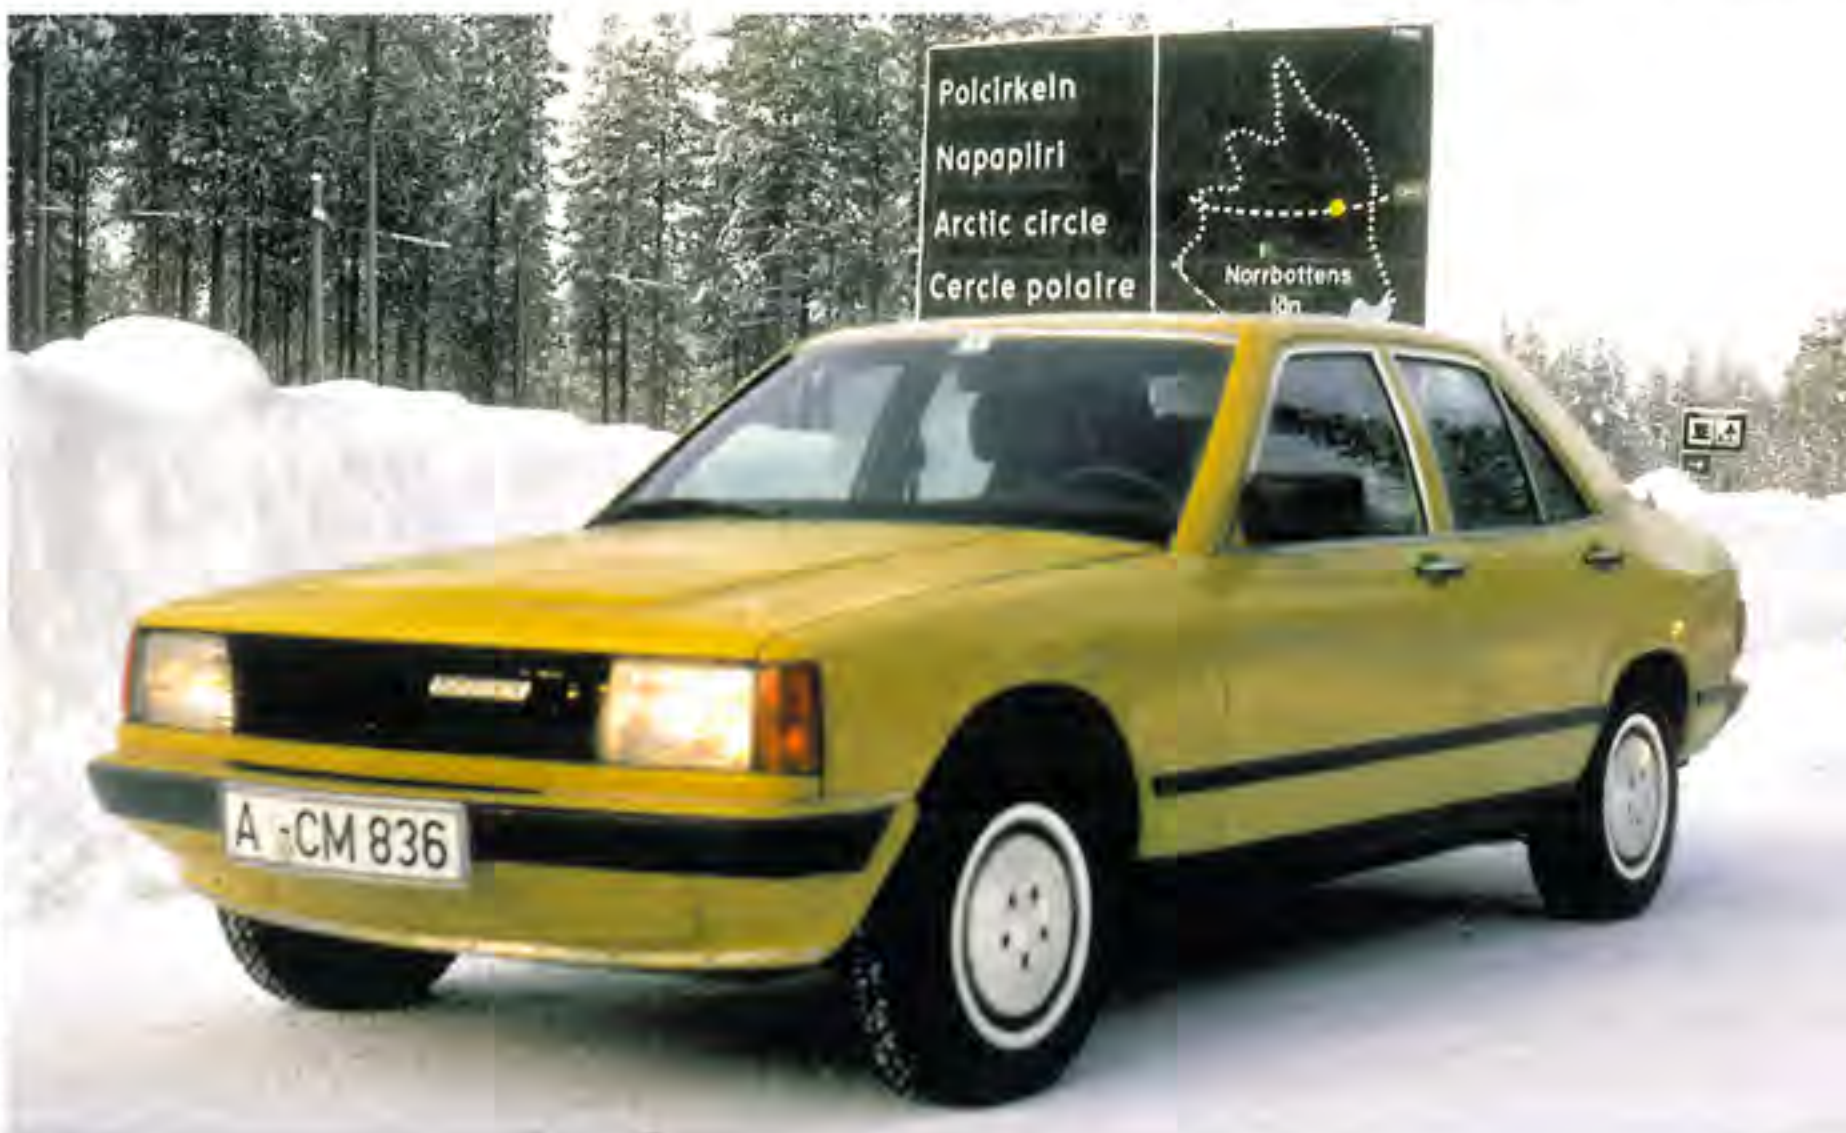
Kein Opel oder Fiat: Wintererprobung eines W 201-Prototypen mit Tarn-Karosserie am Polarkreis. Das Foto entstand um 1981. Nebenbei wird klar, welche Bedeutung der echte Mercedes-Kühler und der Stern für Image und Erscheinungsbild haben...

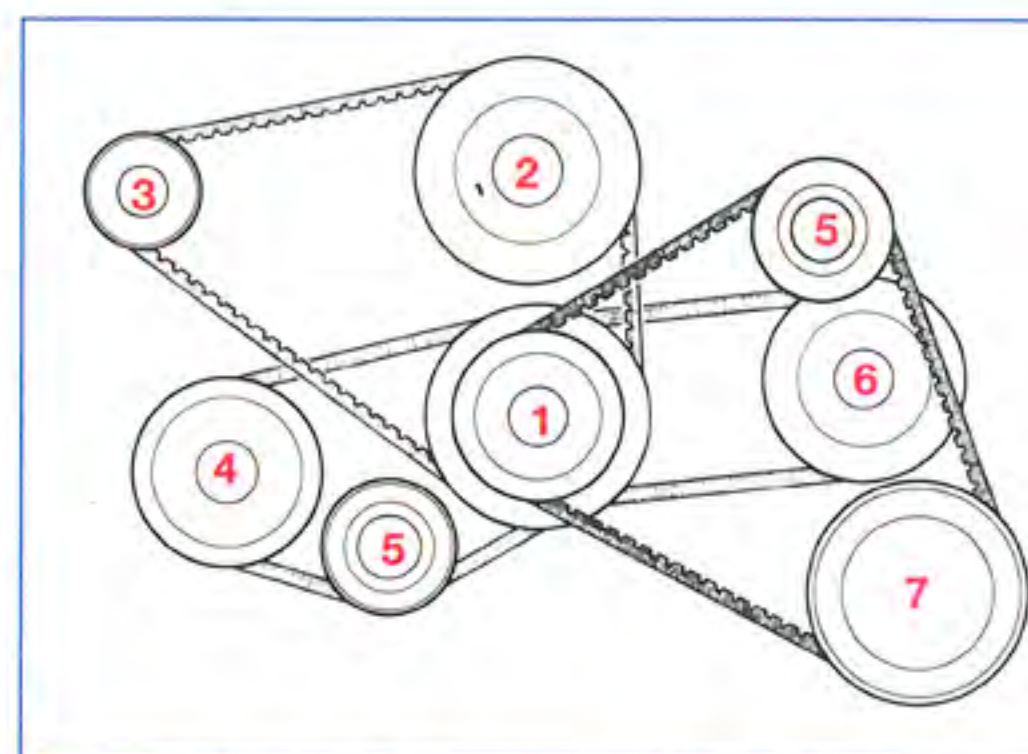
Rechts: Einzel-Keilriemen bis 9/1984; 1 = Kurbelwelle, 2 = Kühlmittelpumpe, 3 = Lichtmaschine, 4 = Kältekompressor, 5 = Spannrolle, 6 = Servopumpe Lenkung, 7 = Luftkompressor (nur Exportländer).

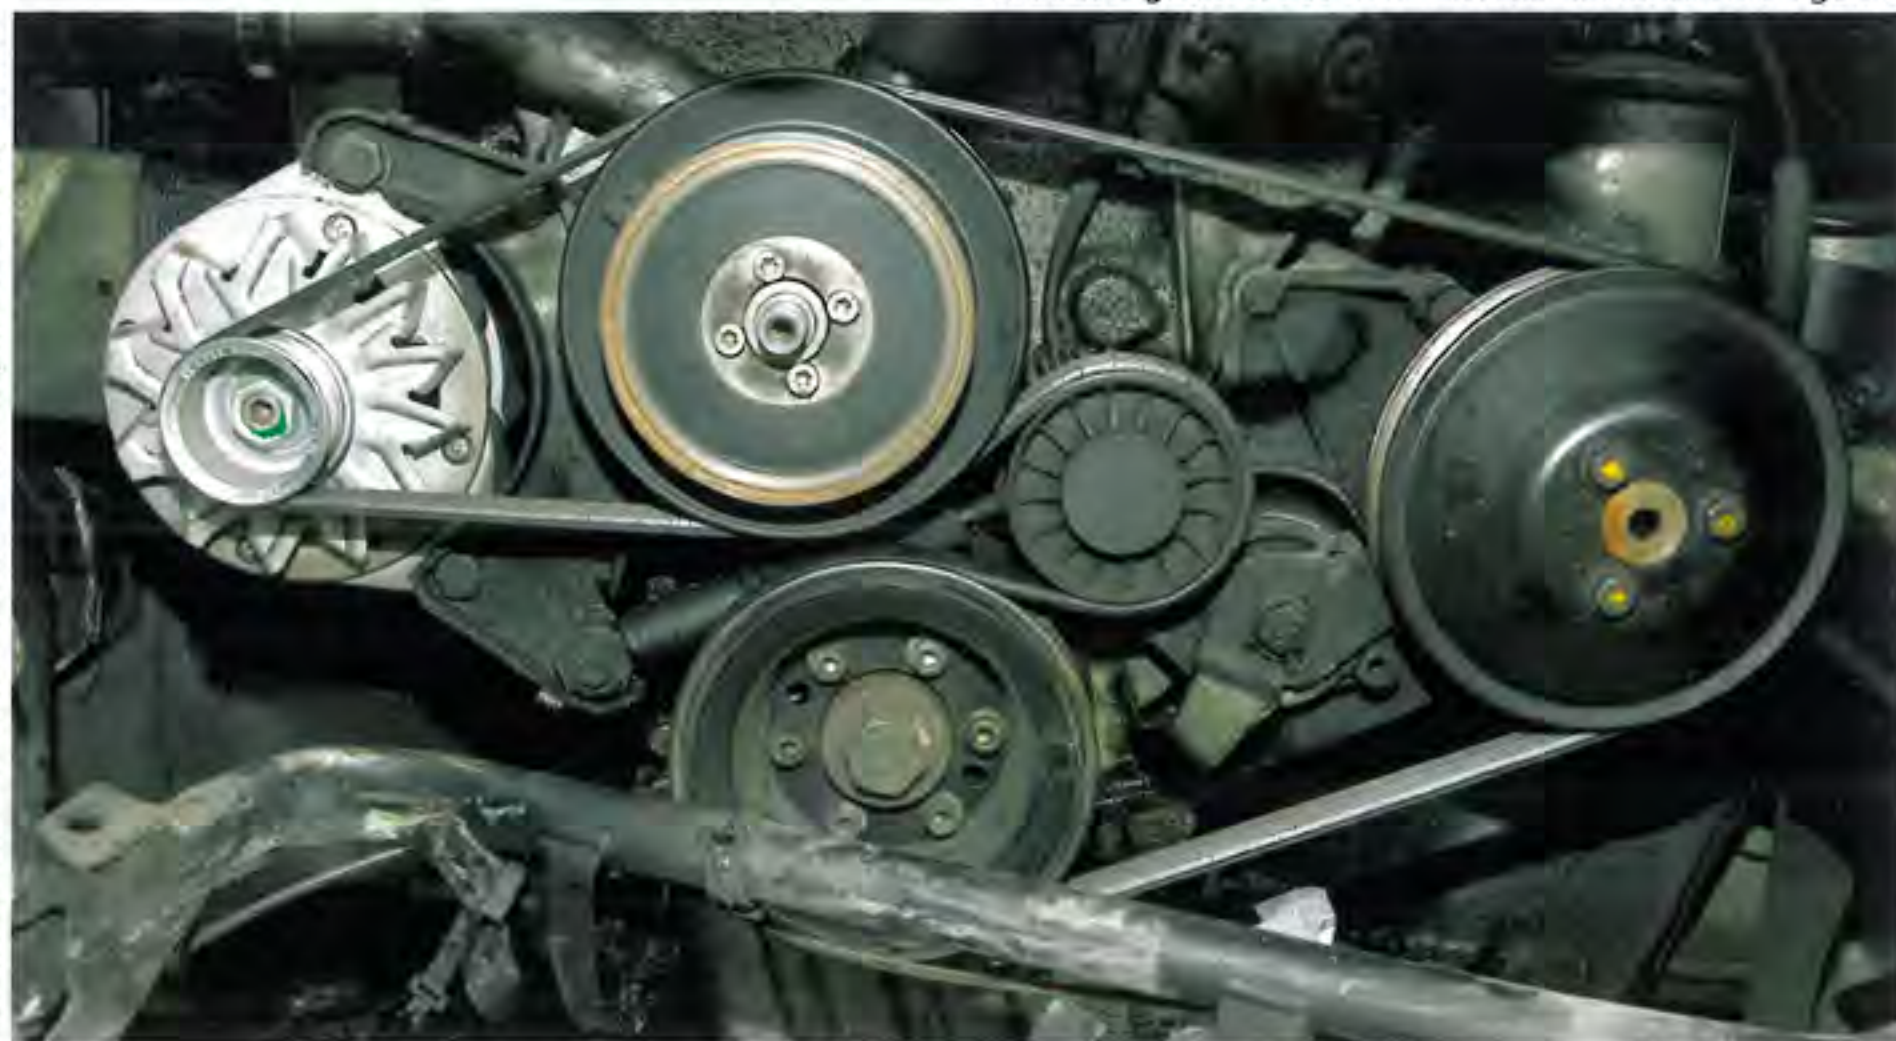
Oben: Verlauf des Keilrippenriemens bei dem verunfallten 190 E; oben von links: Lichtmaschine, Kühlmittelpumpe, Spannrolle, Servopumpe Lenkung; unten: Kurbelwelle. Rechts: Lösen der Spanners, u.U. mit Verlängerung.

gespannt oder ausgetauscht werden. Dazu zunächst mit einem Ringschlüssel die Schraube am **Spannbügel der Lichtmaschine** lockern, dann die beiden Schrauben, mit denen die Lichtmaschine befestigt ist. Dann durch Drehen der Spannschraube gegen den Uhrzeigersinn den Generator zum Motor hin schwenken. Nun kann der Keilriemen gespannt oder ersetzt werden. Zum Spannen

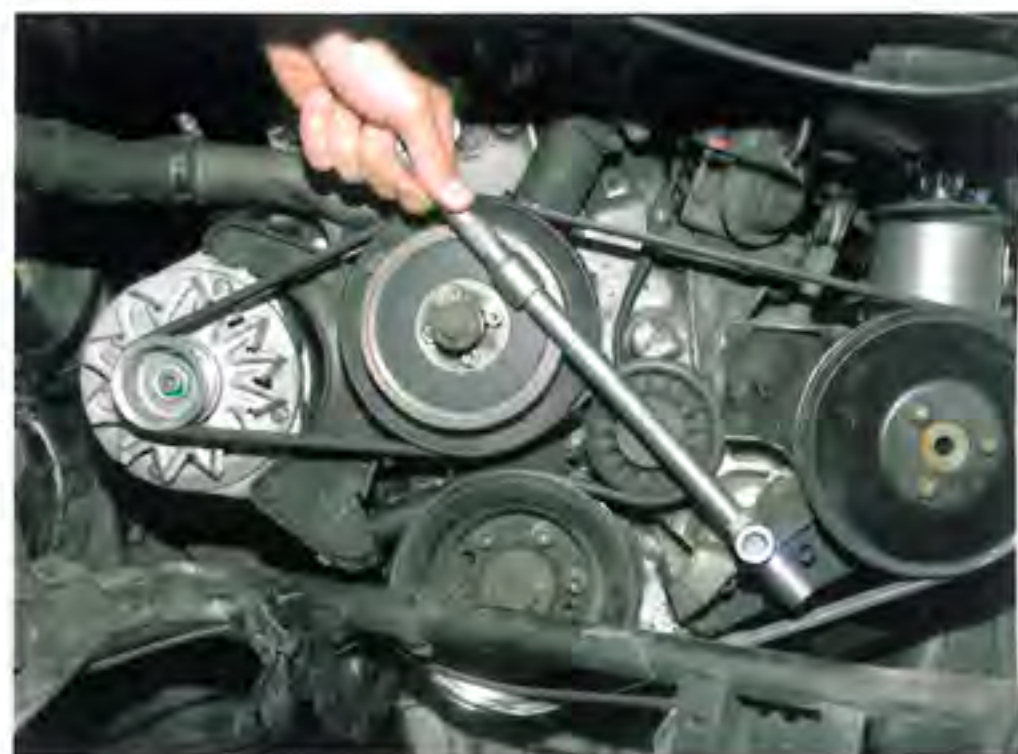
Oben: Einstellhülse SW 13 für die Riemen-Spannung. Darunter: Durch Linksdrehen wird entspannt, durch Rechtsdrehen gespannt; dabei mit Daumen Riemen-Spannung prüfen.

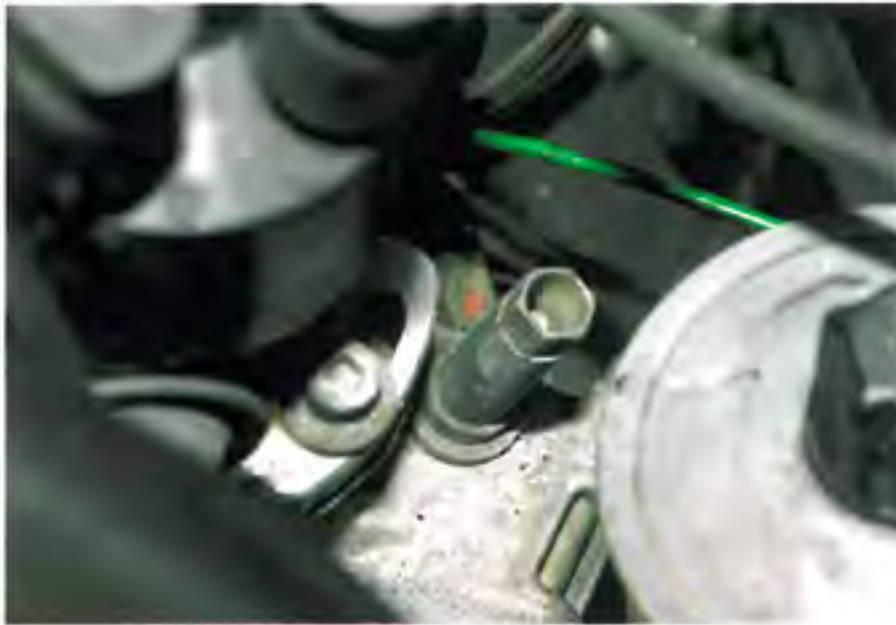
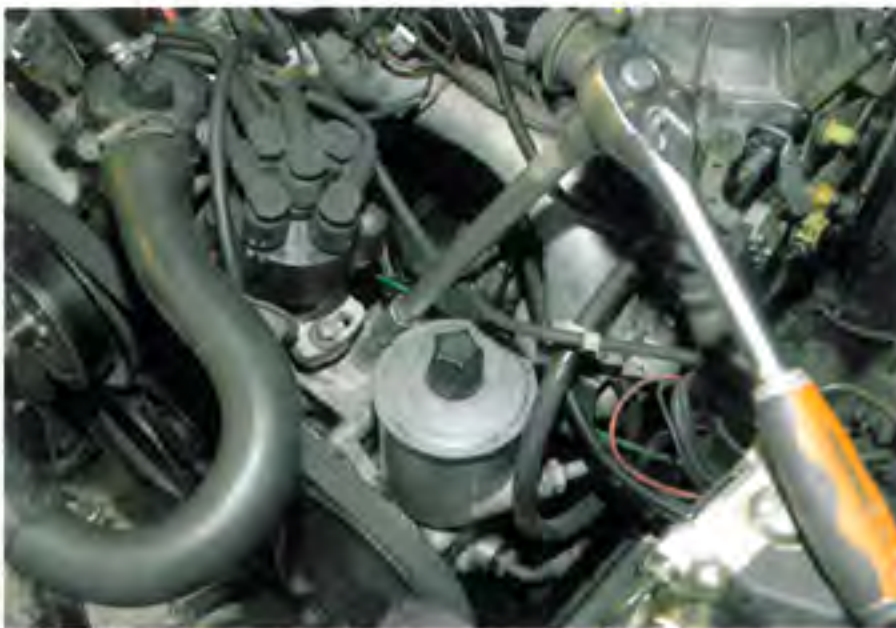
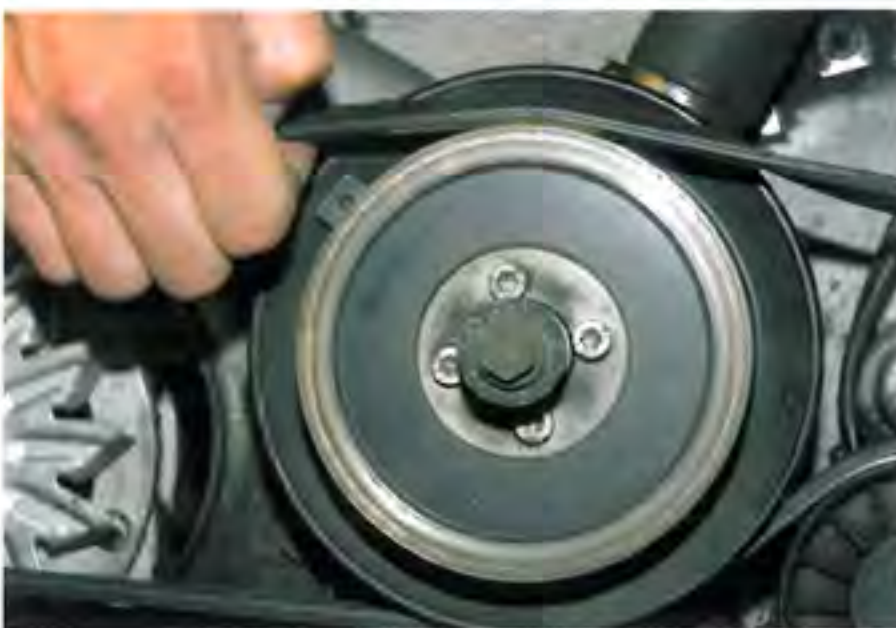
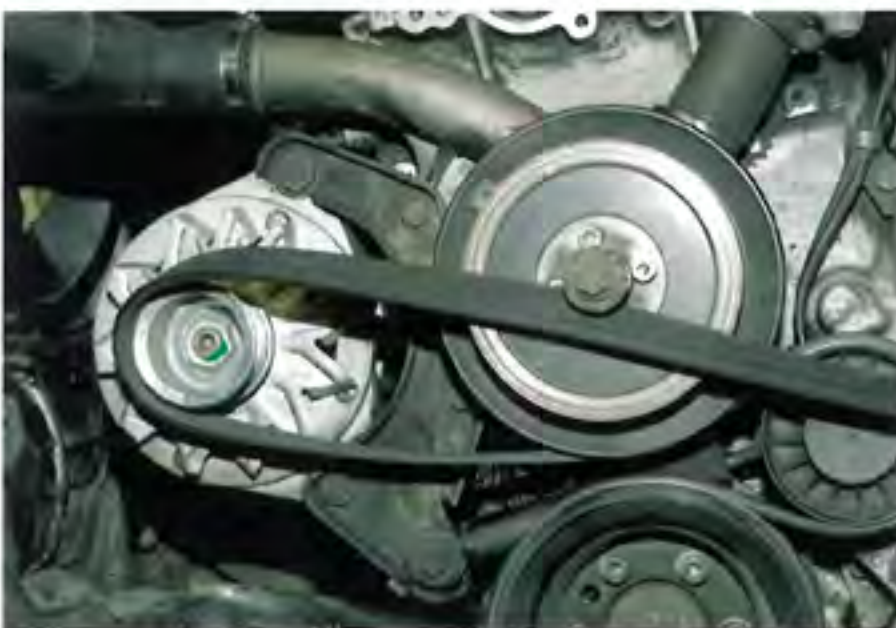
Mitte links und rechts, unten links: Nach dem Entspannen Riemen einfach abziehen. Unten rechts: Markierung am Spanner, Festziehen der Schraube mit Drehmoment.

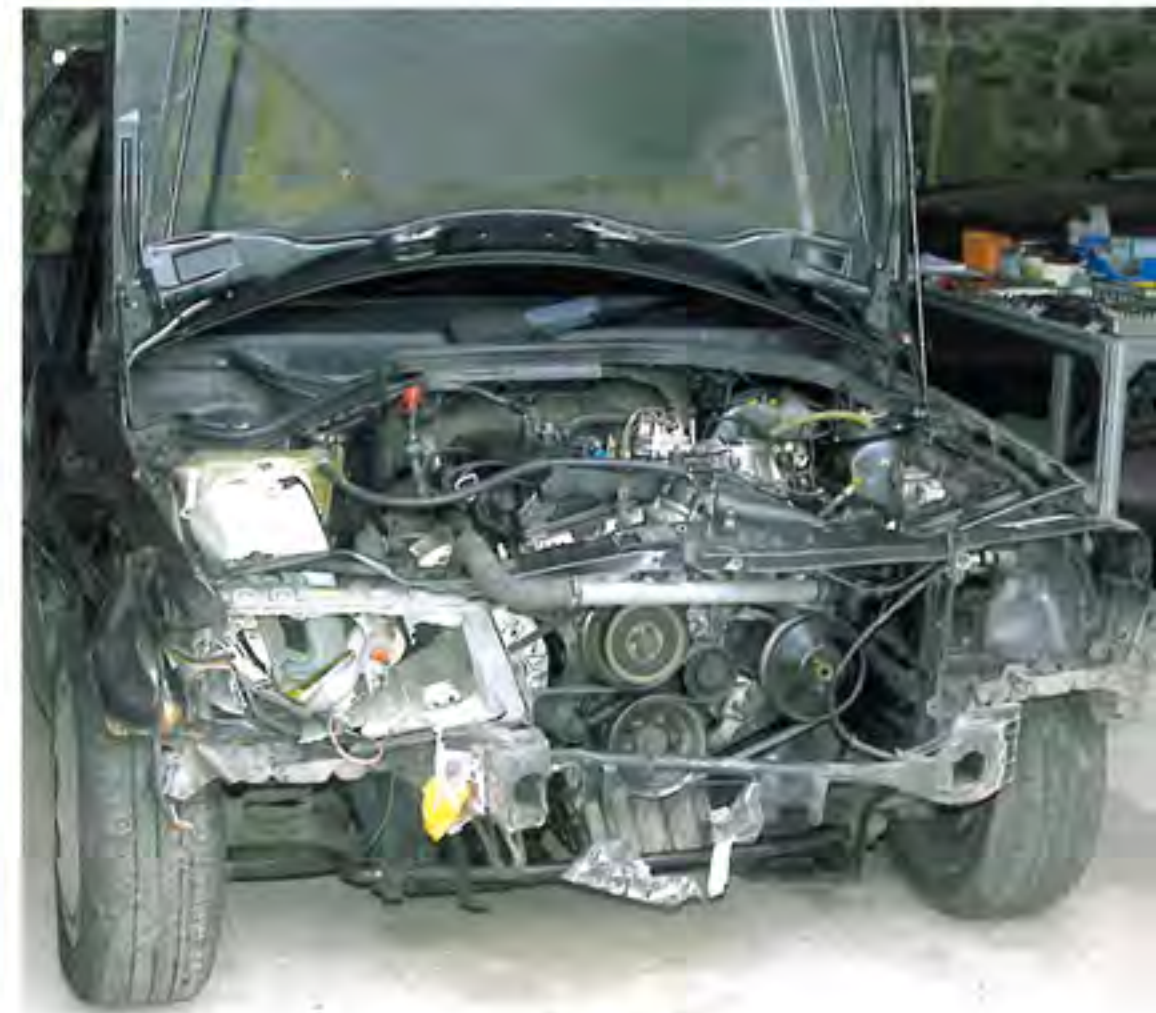
Am besten kommt man an Keilriemen und Spannvorrichtung bei ausgebautem Kühler heran (notwendig bei 5- und 6-Zylindertypen).

Keilrippenriemen Benziner ab 10/1984 Ausbau: Auf den Fotos zeigen wir die Arbeit bei ausgebautem Kühler und Ventilator. Zuerst wird die Schraube SW 17, mit der die **Spannrolle** fixiert ist, gelockert (ein bis zwei Umdrehungen); da sie sehr fest sitzt, muß der Schlüsselarm u.U. mit einem Rohr verlängert werden. Auf dem Motorgehäuse sitzt eine hülsenförmige **Spannmutter**, die mit einem Steckschlüssel SW 13 so lange nach links ge-

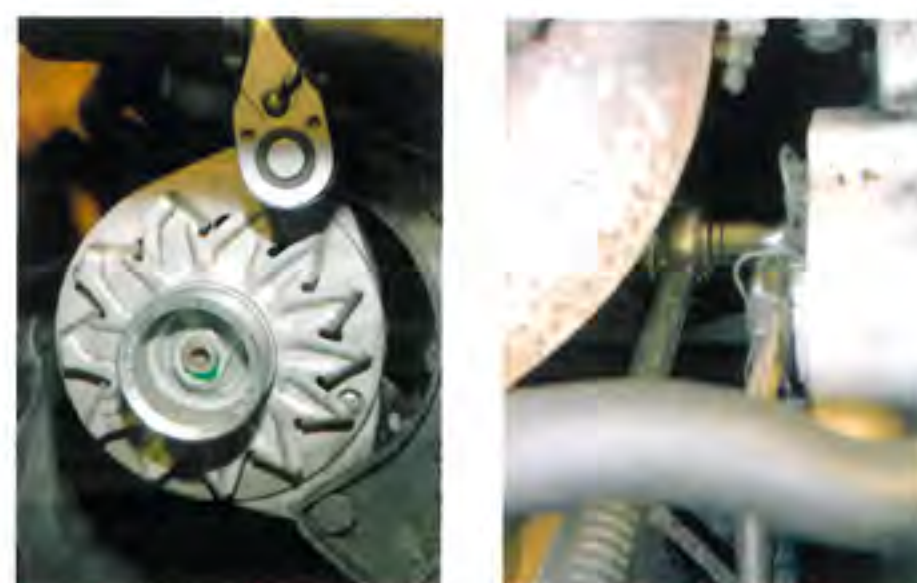
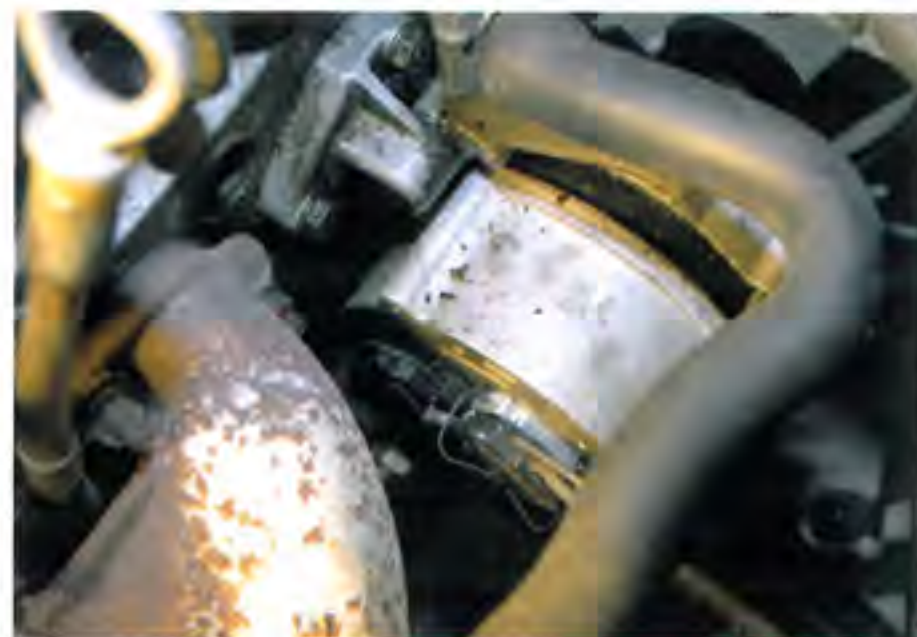
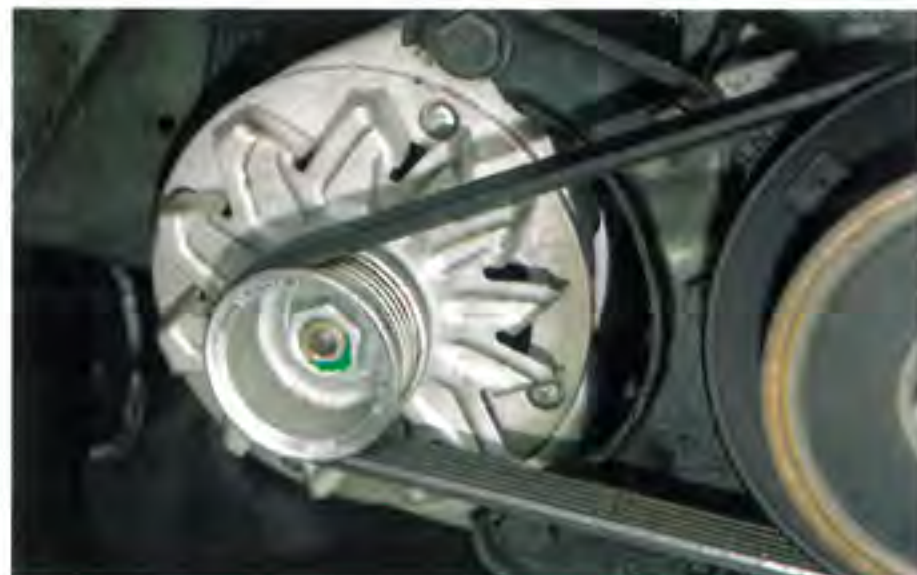
Foto links: Die Lichtmaschine ist am Halter, dieser am Zylinderkopf befestigt. Fotos unten: Lösen der Schrauben/Muttern SW 17, Blick auf die Verkabelung, gespannter Riemen.

Lichtmaschine Ausbau: Besteht der Verdacht auf einen Defekt an der Lichtmaschine oder sind die **Lager** ausgelaufen (mahlende Geräusche), muß die Lichtmaschine zur Prüfung, zur Überholung oder zum Austausch ausgebaut werden. Bei Generatoren mit sehr hohen Laufleistungen lohnt es sich heute nur noch bedingt, das Aggregat fachmännisch überholen zu lassen – wenn man denn überhaupt jemanden findet, der das noch macht. Denn neue oder neuwertige **Austausch-Lichtmaschinen** findet man heute im Internet schon ab 75 Euro. Problem dabei ist
